Fabio Bevilacqua, Daniela Pinna

I gessi della Certosa: analisi e interventi di restauro

Nel 2001 la Soprintendenza ai Monumenti di Milano incaricò Fabio Bevilacqua di effettuare una verifica sullo stato conservativo dei gessi della Certosa di Pavia e di controllare gli effetti di alcuni interventi di restauro eseguiti in passato.

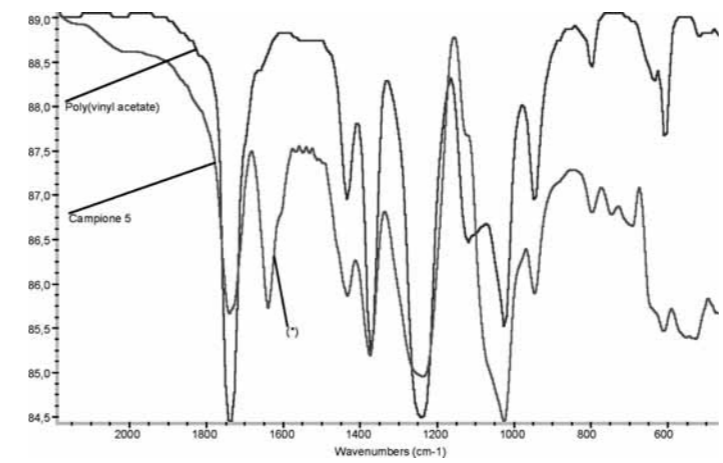
fig. 1 Sovrapposizione dello spettro FT/IR ottenuto dal campione 5 a uno spettro di riferimento di polivinilacetato.

Dalla superficie del campione è stato eseguito un prelievo selettivo, sotto osservazione al microscopio, del materiale filmogeno trasparente. Il campione è stato inglobato in una pastiglia di bromuro di potassio e sottoposto ad analisi FT/IR. Lo spettro ottenuto mostra le caratteristiche bande di assorbimento di un polimero del tipo polivinilacetato (PVAC). In fig. 1 è ripor-

to lo spettro ottenuto dal campione, sovrapposto a uno spettro di riferimento di PVAC. Il picco di assorbimento contrassegnato con (*), presente solo nel campione, deriva da processi di alterazione dovuti a reazioni di idrolisi e salificazione.

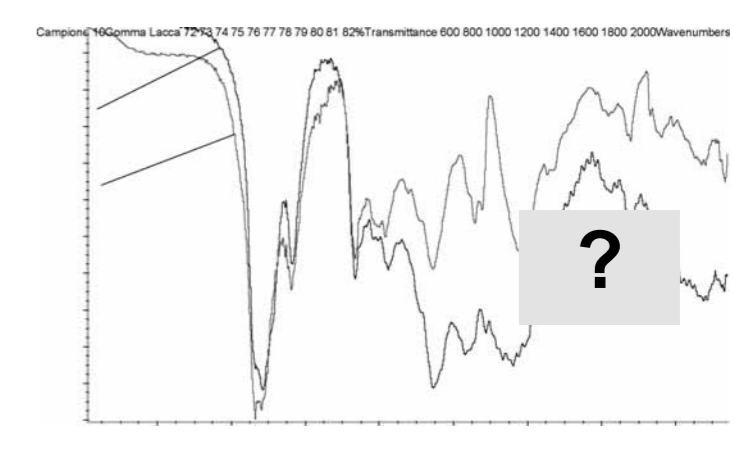
fig. 2 Sovrapposizione dello spettro FT/IR ottenuto dal campione 10 a uno spettro di riferimento di gommalacca.

Dalla superficie del campione è stato eseguito un prelievo selettivo, sotto osservazione al microscopio, del materiale filmogeno costituente un sottile strato giallastro. Il campione è stato inglobato in una pastiglia di bromuro di potassio e sottoposto ad analisi FT/IR. Lo spettro ottenuto mostra le bande di assorbimento tipiche della gommalacca (Shellac). In fig. 2 è riportato lo spettro ottenuto dal campione, sovrapposto ad uno spettro di riferimento di gommalacca.

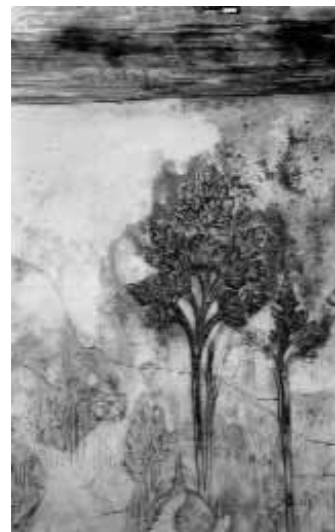
13

13. Particolare della lastra con la *Fondazione della Certosa* con macchie e gore sul materiale.

Per le gore assorbite dal materiale gessoso nei grandi manufatti raffiguranti la *Fondazione della Certosa e Approvazione della Regola* è stata applicata, ponendo prima un foglio di carta giapponese a contatto con il materiale, una resina a scambio anionico (amberlite) a medio spessore. L'impacco così applicato è stato lasciato agire fino a completa asciugatura. Poi è stato rimosso e la superficie è stata tamponata con cotone idrofilo e acqua deionizzata. Tale trattamento ha dato buoni risultati abbassando in modo definitivo le macchiature presenti. Anche per la lunetta con la *Vergine in trono con Bambino e i certosini* si è operato applicando un impacco a resina a scambio ionico trattando la superficie con doppia applicazione. La pulitura della lunetta è stata terminata rifinendo alcune sedimentazioni con soluzione di **amuchina** al 5 % in acqua e soluzione alcolica al 5 % sempre in acqua.

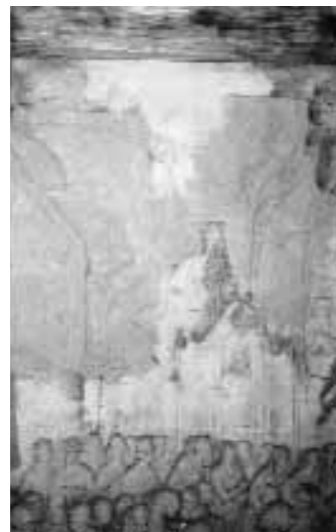
14

14. Impacco con resina a scambio anionico.

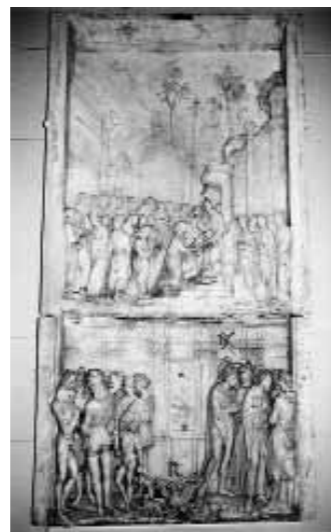
15

15. Lastra con la *Fondazione della Certosa* e *approvazione della Regola* dopo la pulitura.

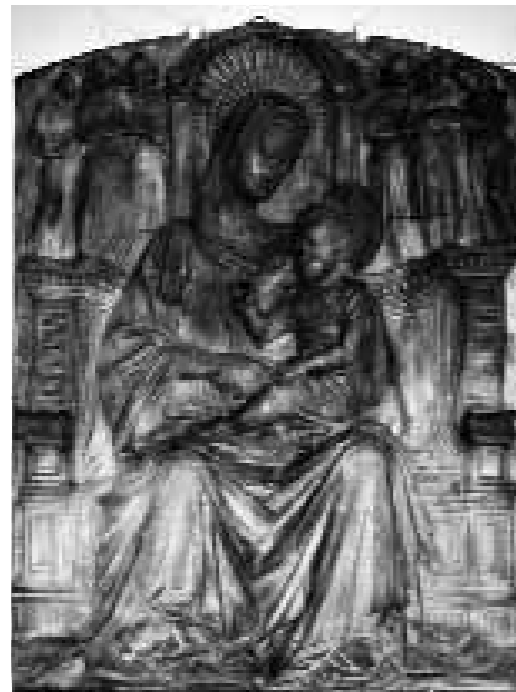
17

17. L'impacco con resina a scambio anionico.

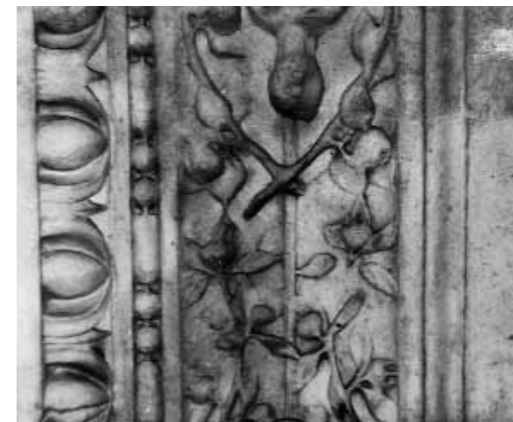
21

21. Particolare della decorazione della grande finestra con tassello di pulitura.

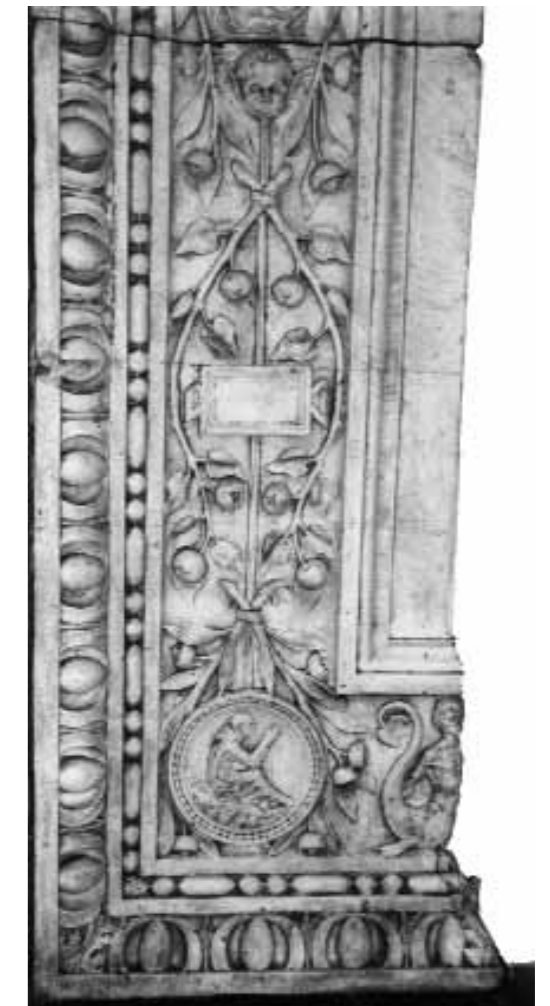
22

22. Particolare dopo la pulitura.
