Fabio Bevilacqua, Daniela Pinna

I gessi della Certosa: analisi e interventi di restauro

Nel 2001 la Soprintendenza ai Monumenti di Milano incaricò Fabio Bevilacqua di effettuare una verifica sullo stato conservativo dei gessi della Certosa di Pavia e di controllare gli effetti di alcuni interventi di restauro eseguiti in passato.

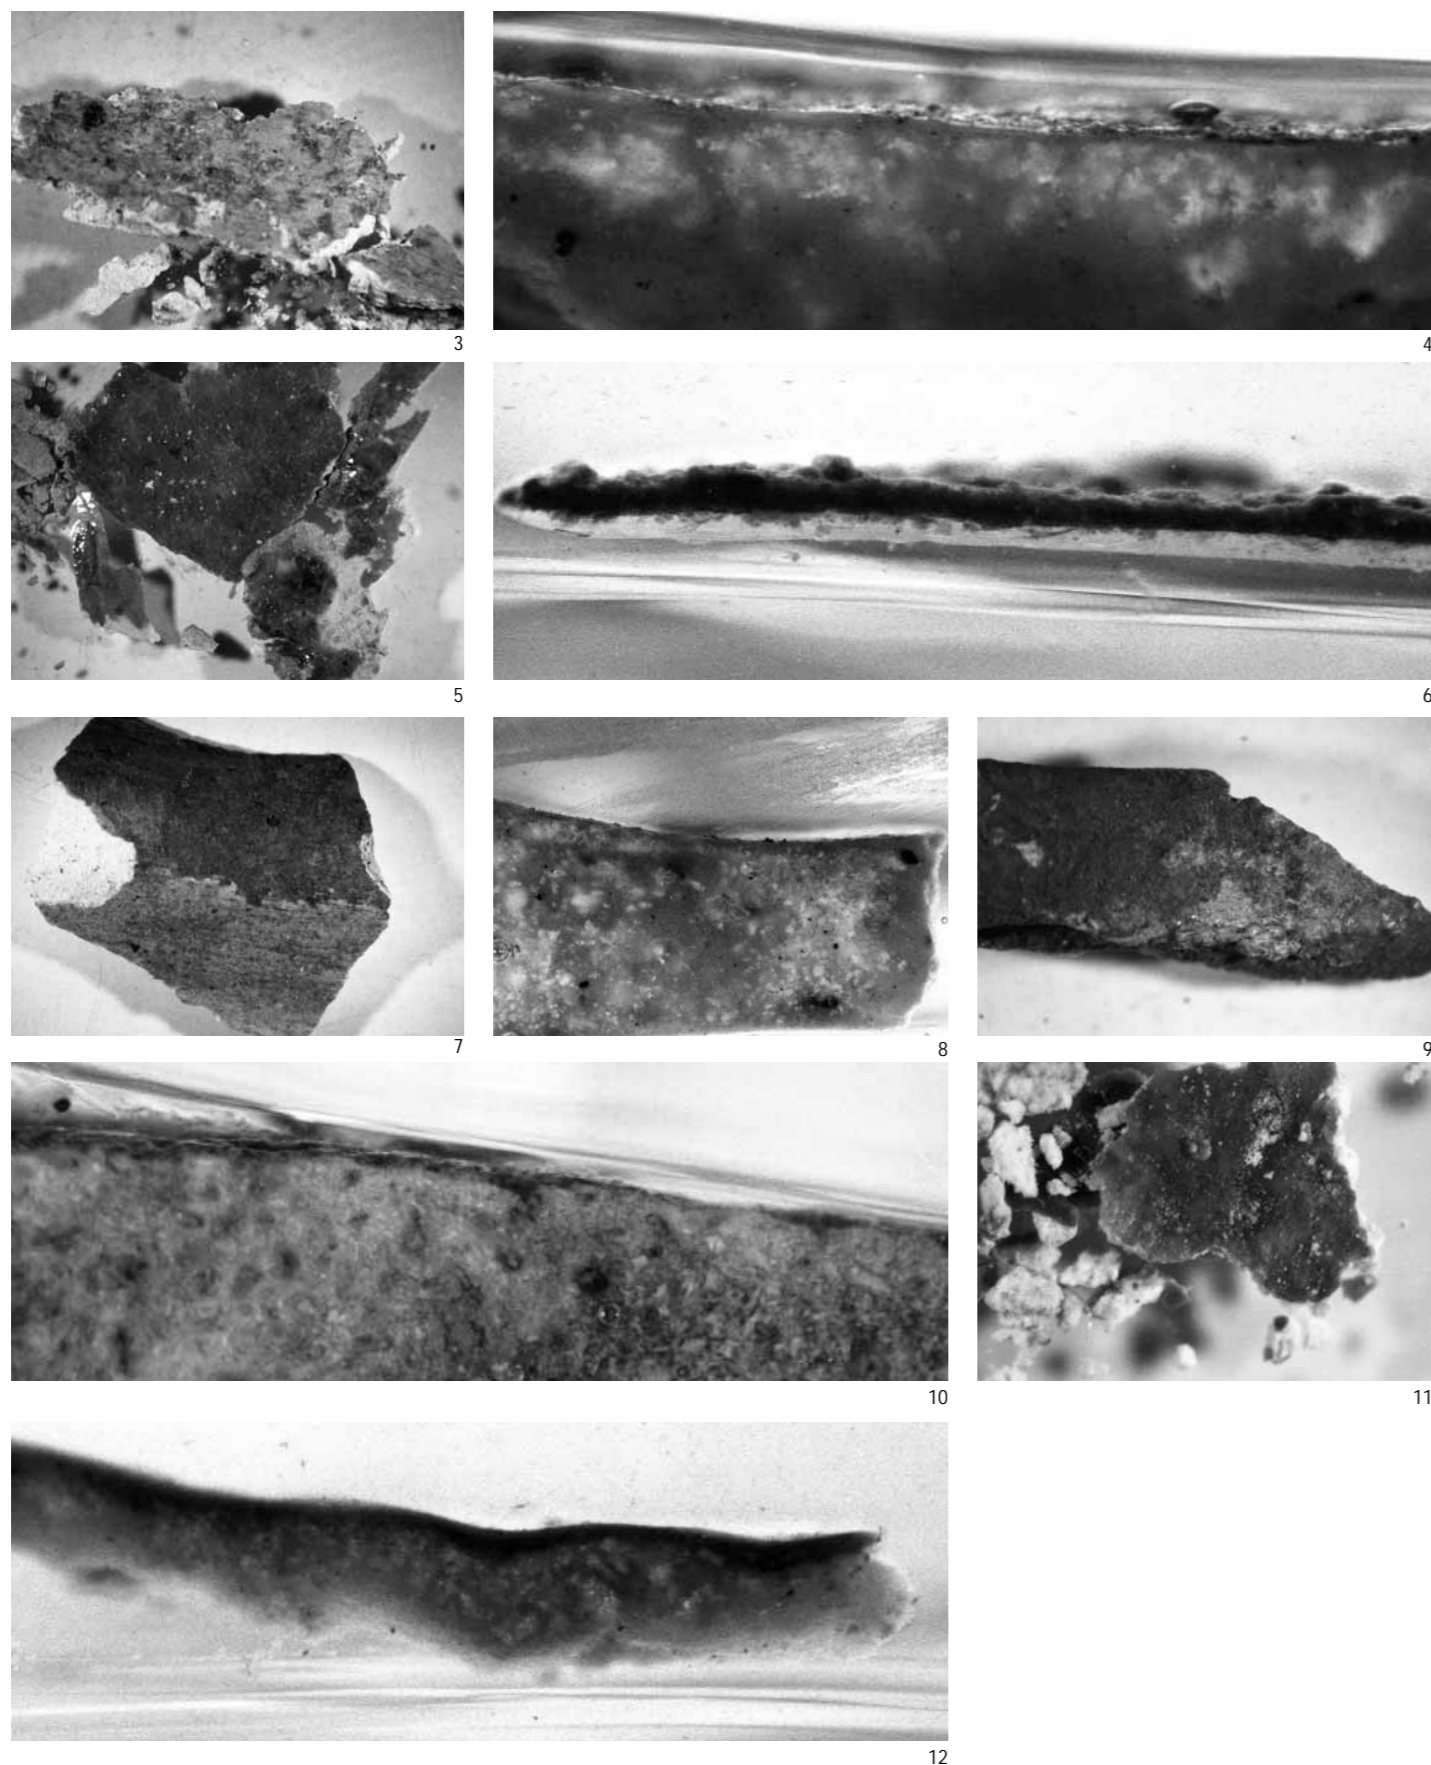
3. Campione 2 da *Posa della Prima Pietra*. Patina giallastra sulla superficie. 10x.

4. Sezione trasversale del campione 2. La patina è molto sottile e disomogenea. Nelle zone dove è assente, il materiale presenta una colorazione giallastra che non è da riferire a una patina vera e propria. 40x.
