Giuseppe Napoleone

Restauro e riordino del Museo e nuovo allestimento della Gipsoteca

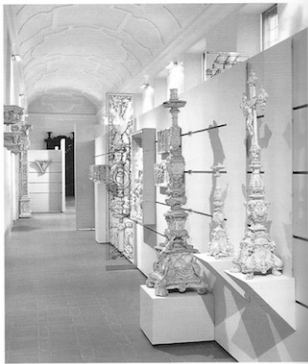
4

2-4. Certosa di Pavia, Gipsoteca, il nuovo allestimento realizzato a partire dal 2001

La flessibilità nella sistemazione dei gessi sui pannelli avviene grazie alla presenza di canaline correnti in orizzontale rispetto al loro ordine modulare verticale, nelle quali si possono "appendere" i singoli pezzi mediante grappe di sostegno o appoggiandoli su apposite mensole. Grazie al sistema ideato i gessi possono essere sistemati liberamente in molteplici posizioni, lasciando il curatore libero di condensare o diminuire la densità a seconda delle motivazioni museologiche. Il concetto di flessibilità è stato esteso anche alle grappe, costituite da cursori che ne consentono la regolabilità in modo da adattarsi ai vari pezzi di forme, peso e dimensioni molto diversi l'uno dall'altro. Nell'esposizione si è cercata l'uniformità visiva dell'insieme anche riducendo al minimo le tipologie delle unità di fissaggio e, in particolare, nei casi dei calchi di grandi dimensioni, si è ricorsi alla creazione di sottili strutture a scatola, che senza effetti invasivi li sostenessero e li proteggessero (fig. 4).

È stato ideato un sistema di pannelli autoportanti e parietali, che avessero come punti di forza la modularità e la possibilità di sistemazione in diverse posizioni degli oggetti da esporre. L'individuazione di un modulo dimensionale costituente il singolo pannello è stata definita mediante uno studio di fattibilità che ha tenuto conto delle tecniche di fabbricazione delle costruzioni in lamiera d'acciaio (materiale quest'ultimo assai duttile e capace di garantire il sostegno dei pezzi più pesanti) individuando quali sono le dimensioni massime possibili per ottemperare contemporaneamente alla convenienza economica della costruzione, alla possibilità di riutilizzare in futuro, se necessario in modi e configurazioni diverse, i pannelli e – non da ultimo – anche alla facile manutenzione della struttura (figg. 2, 3).
